St. Martin in Ettlingen

Die archäologische Erforschung der Martinskirche in Ettlingen

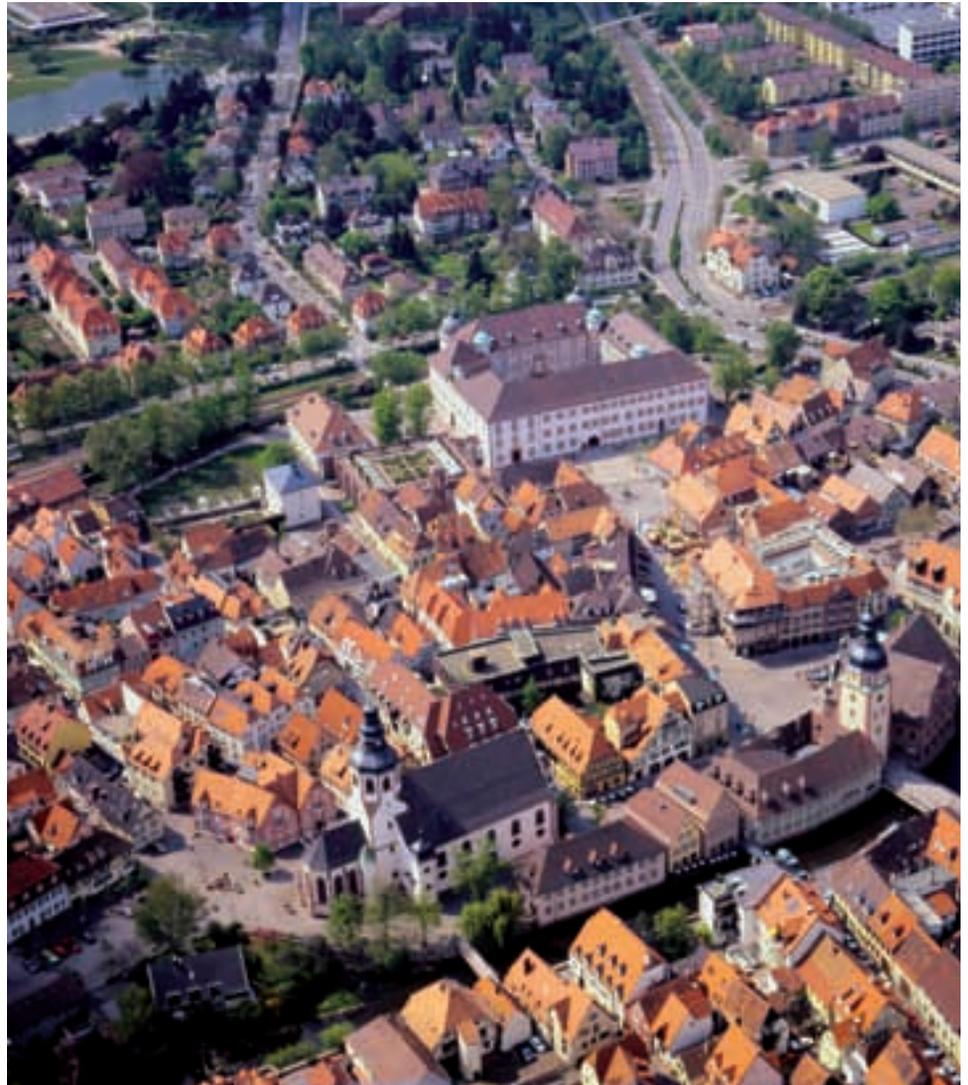
Abb. 2: Martinskirche – Rathaus – Schloss prägen das Stadtbild, 1991

Die Martinskirche in Ettlingen steht im Mittelpunkt der Stadt und deren Entwicklung. Ihre exponierte Lage im Straßen- und Häusergewirr der Altstadt wird erst richtig deutlich, wenn man den Kirchenbau und seine Umgebung aus der Luft betrachtet. Unmittelbar südlich des den Stadtkern in zwei Hälften teilenden Flusslaufs der Alb erkennt man den etwas behäbig wirkenden breiten Baukörper des Kirchenschiffs, dem sich nach Osten Turm und Chor anschließen (Abb. 2).

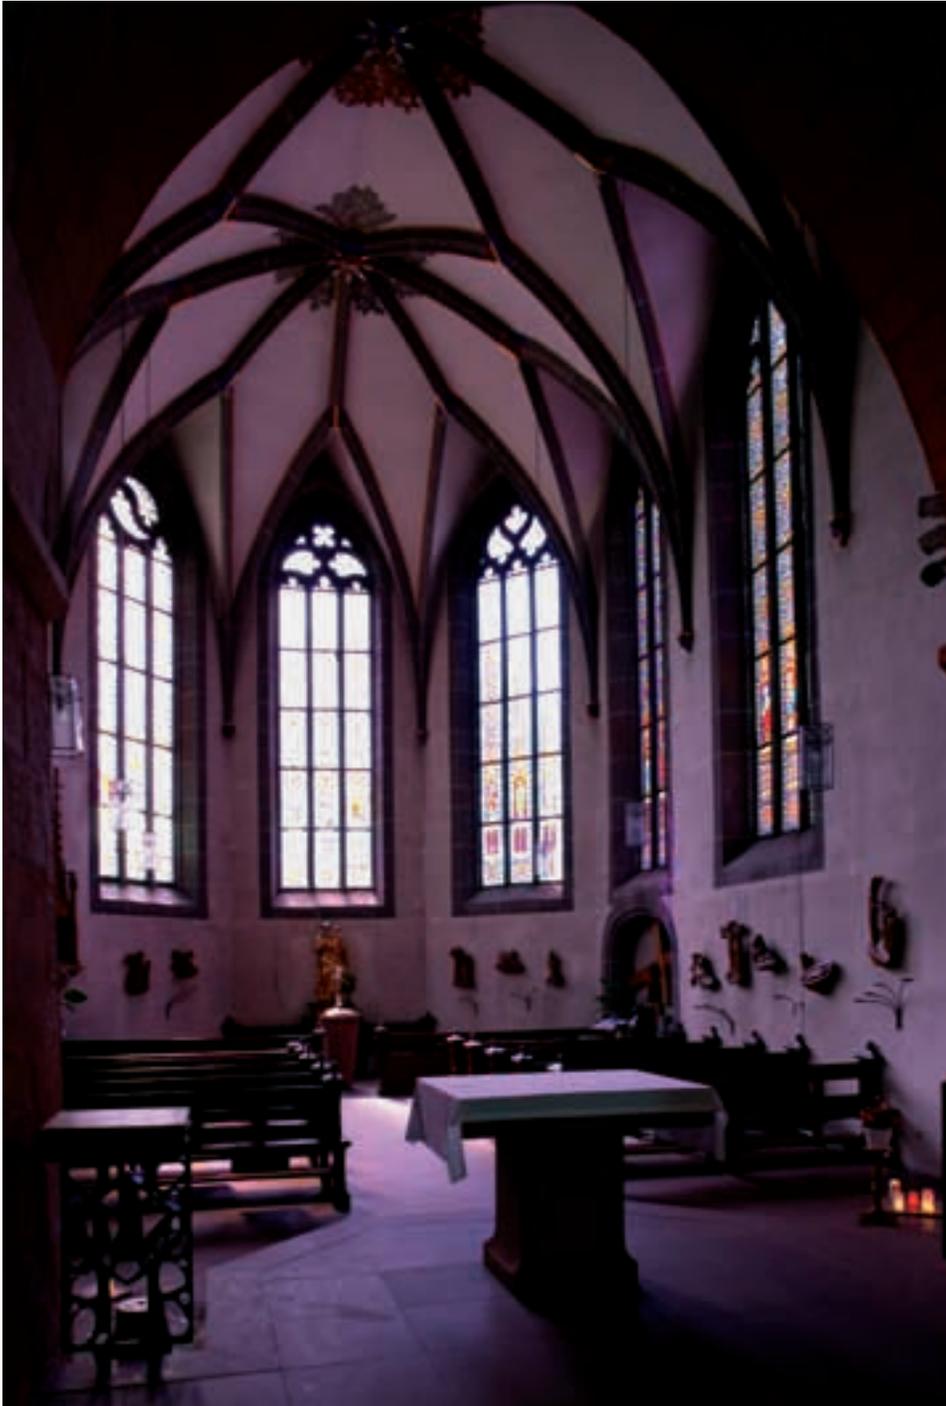
Abb. 3: Chor der Martinskirche

Die Tür zur Sakristei wurde in spätgotischer Zeit eingefügt. Der in derselben Bauphase errichtete Chor, von den Ettlingern liebevoll „Chörle“ („das Chörlein“) genannt, besitzt mit seinen mehrfarbigen Glasfenstern, die ein warmes, aquamarinblaues Licht erzeugen, eine angenehme Raumwirkung (Abb. 3).

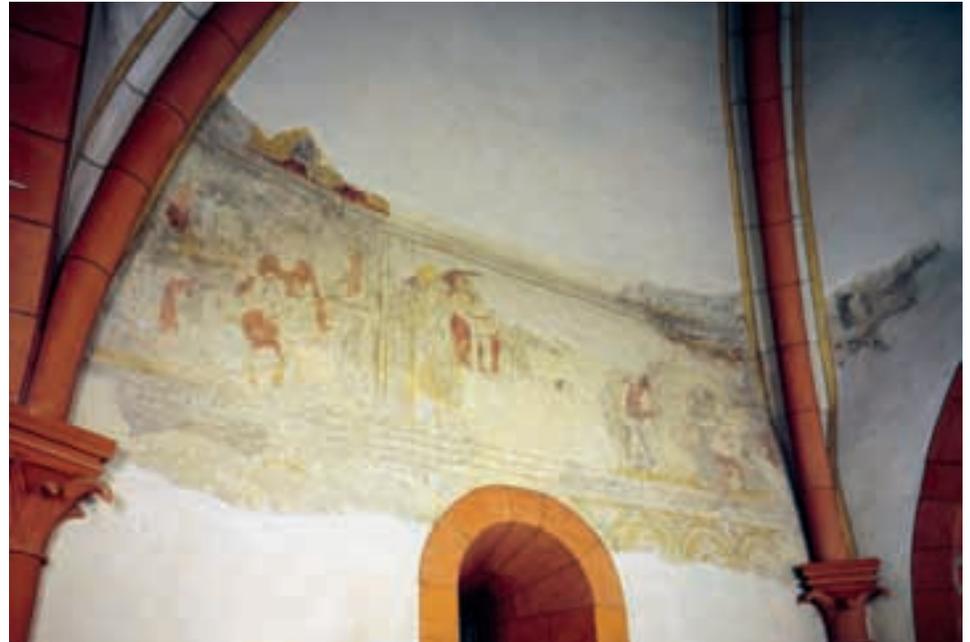
Daneben haben sich hier Freskenreste aus gotischer Zeit erhalten (Abb. 4).

Abb. 4: Gotische Freskenreste im Turmbau der Martinskirche
Abb. 5: Mauerteile einer römischen Bebauung

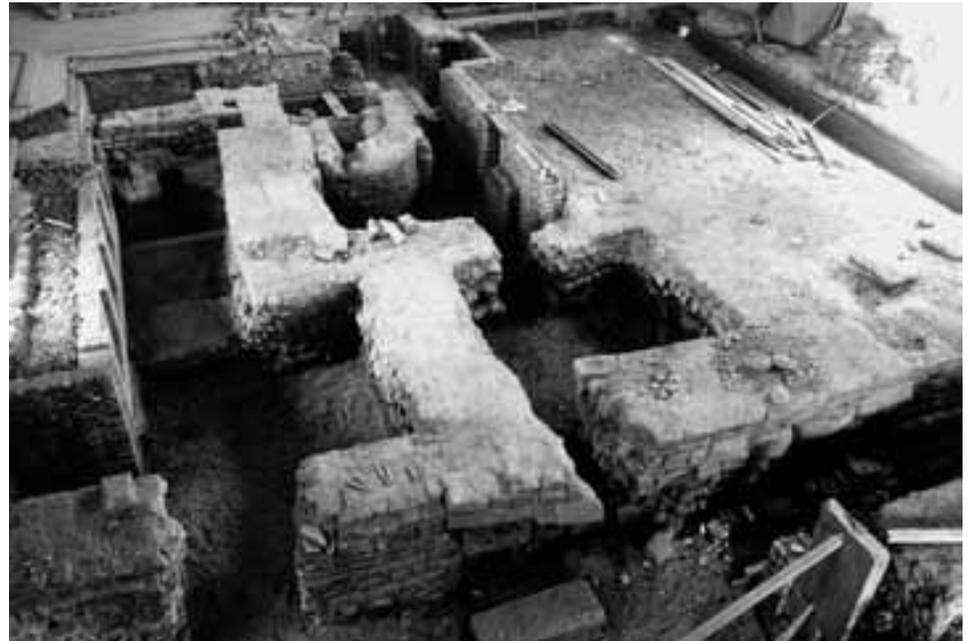
Wulzinger beschränkte sich mit seinen Untersuchungen nicht nur auf den Innenraum der Kirche, sondern legte auch außerhalb auf dem umgebenden Gelände und in den Straßen zur Entengasse hin Grabungsschnitte an, die durch hier vorgenommene Kanalisationsarbeiten verursacht wurden (Abb 5). Dabei ergaben sich weitere Mauerteile einer großzügigen römischen Bebauung und zahlreiche Aufschlüsse zur mittelalterlichen und neuzeitlichen Besiedlung am Ort. Wulzinger legte seine Ergebnisse zur Baugeschichte der Martinskirche in einem kurzen Bericht dar, der ergänzt wurde von einem Überblick über die bei den Ausgrabungen gefundene Keramik, den Friedrich Garscha gab.²

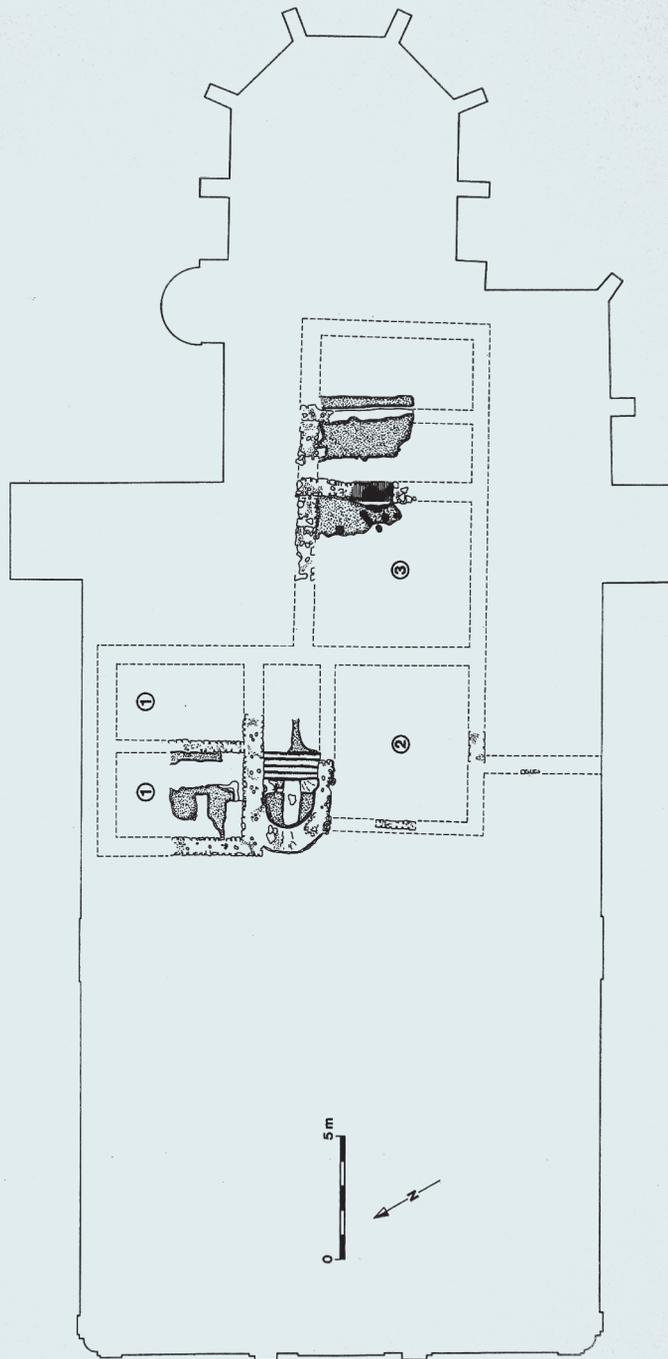
Abb. 6: Grundriss eines römischen Bades
