Thomas F. Mertel

## DIE TIEFBURG IN HANDSCHUHSHEIM IM WANDEL DER ZEIT

Herausgegeben vom Stadtteilverein Handschuhsheim e.V.

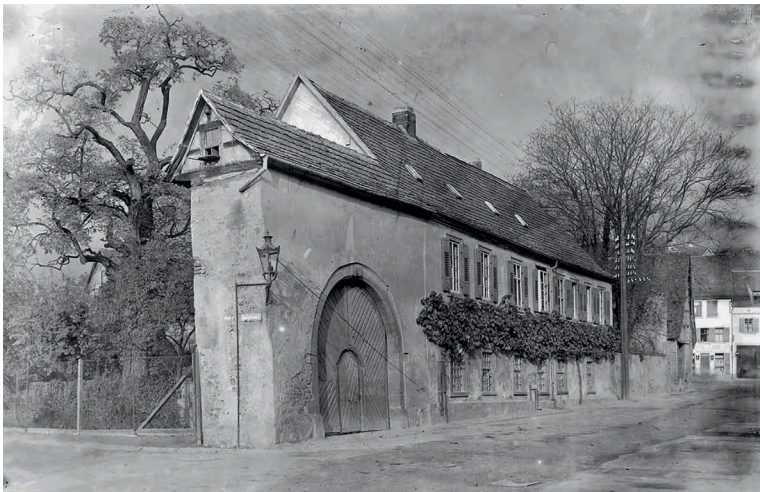
**Abb. 53** Der alte Torbogen, Mitte 16. Jahrhundert, und das Herrenhaus, um 1700, Foto Wilhelm Kratt, 1919.

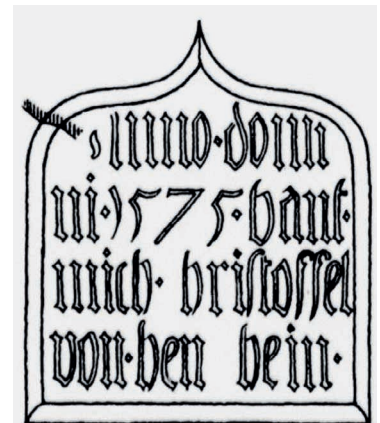
**Abb. 55** Inschriftplatte von 1575 im westlichen Strebepfeiler, Zeichnung Philipp Kircher, 1913.

Christoph II. von Handschuhsheim ist der einzige Bauherr der Handschuhsheimer Ritter, der namentlich in einer Inschrift genannt wird. Er ließ die massiven Stützpfeiler an der Außenmauer der Tiefburg anbauen und dabei sichtbar im oberen Bereich der Westpfeiler zwei Sandsteintafeln anbringen. Er scheint noch ein Liebhaber gotischer Kunstformen gewesen zu sein, denn die Tafeln zeigen ein von einem Spitzbogen umrandetes Inschriftenfeld mit gotischen Minuskeln: „anno domini 1574 baut mich christoffel von henchuchheim“ und „anno domini 1575 baut mich christoffel von hen hein“ (Abb. 54, 55).

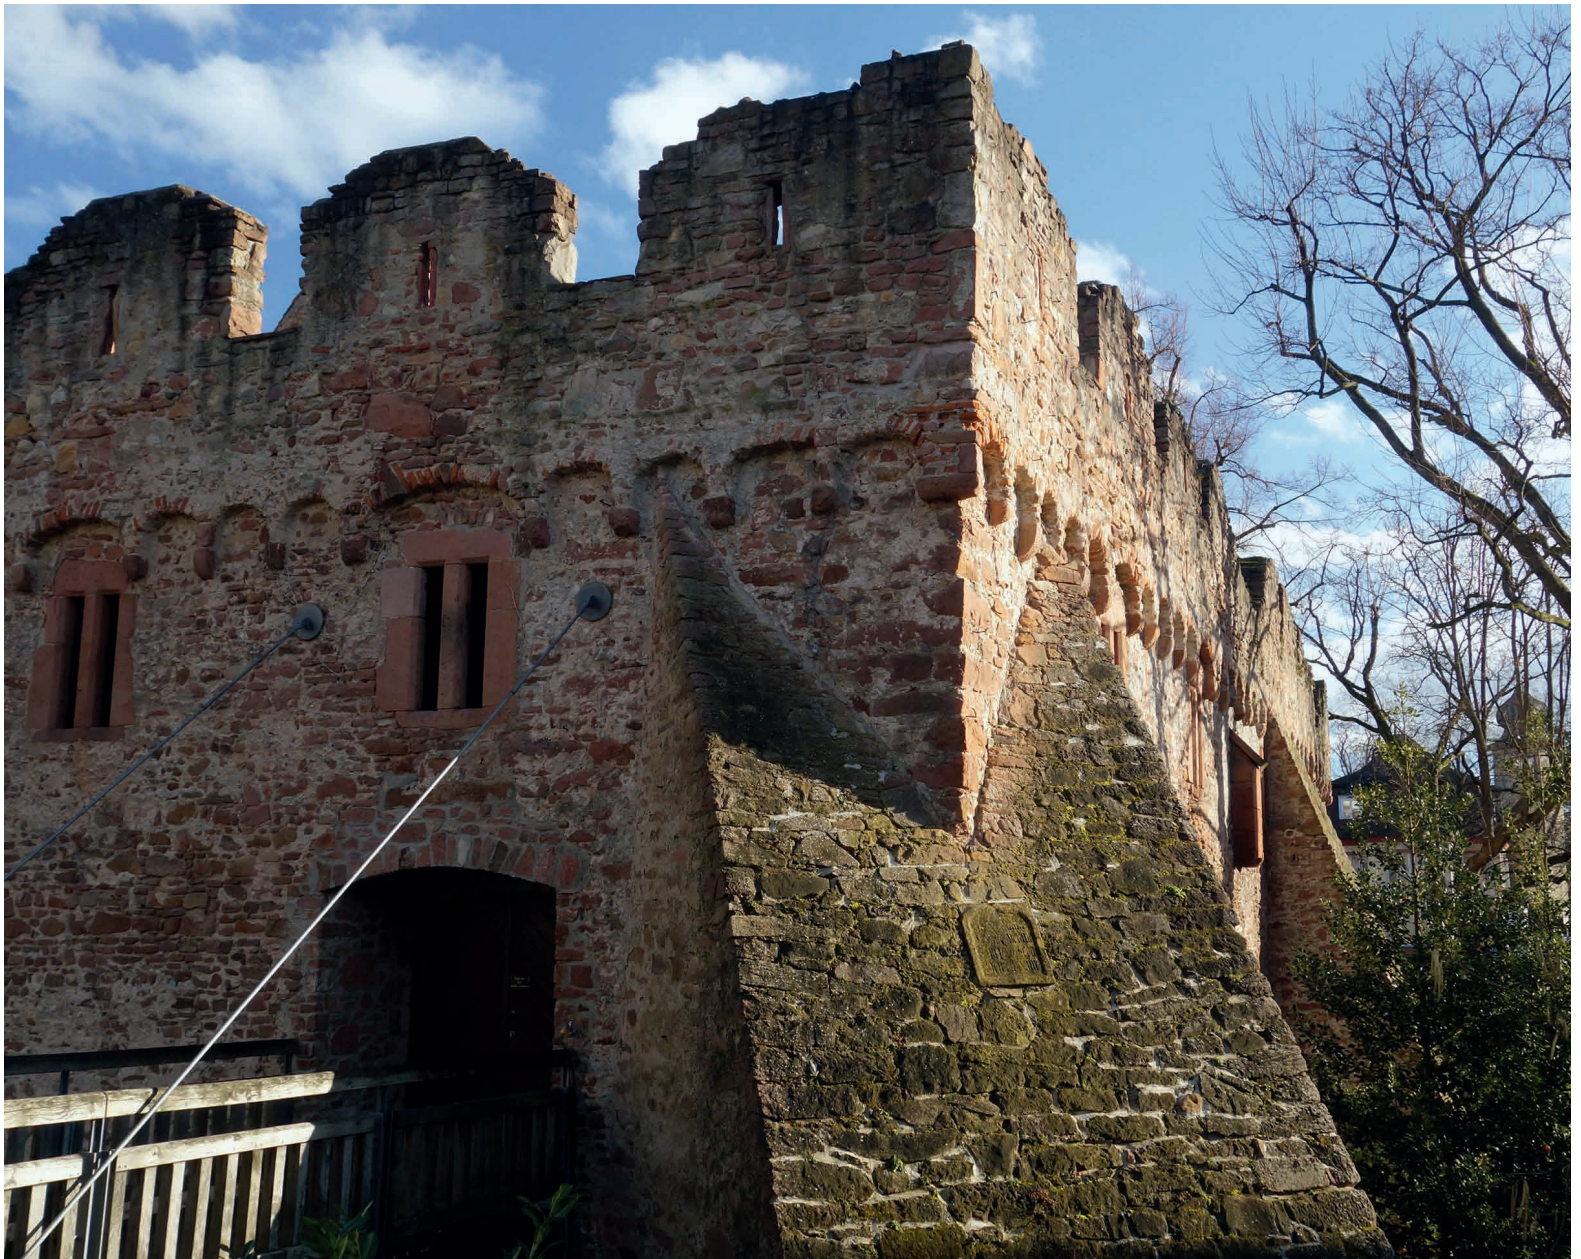
Abb. 56 Die Nordwestecke mit Strebepeiler und Inschriftentafel.

Insgesamt gibt es fünf Strebepfeiler: Einen mächtigen starken Pfeiler jeweils an der Nordost- und Nordwestecke und einen in der Mitte der Westseite (Abb. 14, 56), an der Ostseite gibt es nur zwei nicht einmal halb so große. Der Burggraben scheint bereits lange vorher trocken gelegt worden zu sein, sonst hätte der Treppenturm am Standerker keinen eigenen Ausgang in den Graben erhalten können. Zum Bau der Pfeiler wird man einige Steine vor allem von den oberen Partien der westlichen und nördlichen Grabenaußenmauer verwendet haben, da der Graben nun keinen fortifikatorischen Wert mehr hatte. Die
